Les peintures murales en Entre-deux-Mers : découvertes récentes

In *L'Entre-deux-Mers à la recherche de son identité*, Actes du quatrième colloque tenu à Saint-Loubès, Lormont et Saint-Louis de Montferrand les 15, 16 et 17 octobre 1993, CLEM, 1994, pp. 77-86.

Peintures murales en Entre-Deux-Mers : découvertes récentes

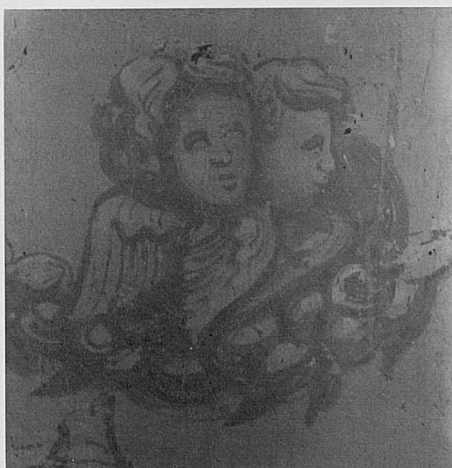
Faleyras.

Combles : pans coupés de l'abside. Décor en trompe l'œil imitant la sanguine avec têtes d'anges (guirlandes de fleurs et de fruits) caché postérieurement par la construction de la voûte. XVIII^e siècle.

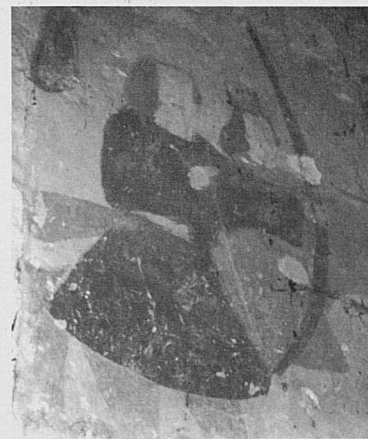
Le Pout.

Chevet : peintures murales situées derrière le retable et découvertes en 1991 lors de la restauration des toiles de ce dernier : représentation du martyr de Saint Sébastien et autres scènes : XVI^e siècle.

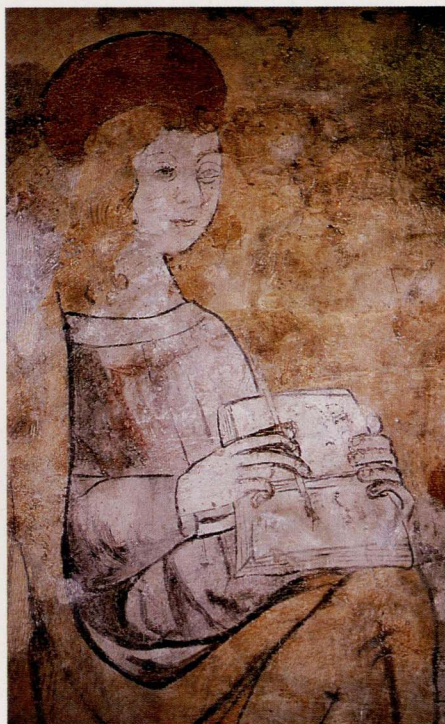
L'arcature au sud-est de la travée droite a été complètement dégagée en 1993 ; un décor peint est apparu dans sa moitié supérieure. Il s'agit d'un Saint Jean rédigeant son Evangile sous la dictée de l'aigle, son symbole.

Ce thème très ancien remonte à un lointain passé, paléochrétien et carolingien. Il trouve cependant un regain de faveur à l'extrême fin de la période gothique¹⁶. On peut remarquer ici la facture ample des plis de la robe, largement indiqués, la tête ronde du saint, sa physionomie aux traits fins et délicats, le nimbe placé en perspective.

Le détail de la main droite est particulièrement intéressant : on peut observer un repentir dans le tracé des doigts longs et minces, élégamment recourbés.

Le style qui reste gothique, est cependant très évolué. Il permet de situer cette œuvre dans la première moitié du XVI^e siècle.

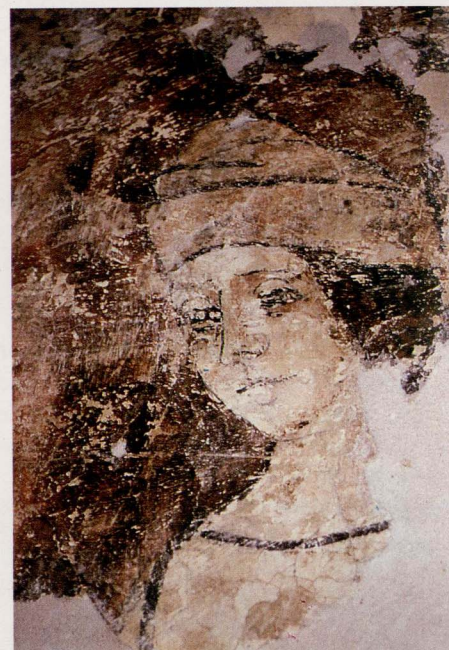
Après cette première découverte, on pouvait supposer que les quatre arcatures de la travée droite¹⁷ pouvaient avoir reçu les images des quatre évangélistes. Cette hypothèse a été confirmée par les dégagements du printemps 1994 : dans l'arcature qui voisine celle du Saint Jean est apparu un second évangéliste écrivant ; seul le buste est conservé : la tête vue de trois quarts, entourée d'un immense turban rouge, est particulièrement bien conservée.

La disposition de ce décor peint qui couvre seulement les deux tiers supérieurs des quatre arcatures de la travée droite, comme l'indique la présence de la large bande rouge qui entoure toute la scène, permet de supposer que la partie inférieure du mur était cachée, peut-être par du mobilier, de même que les murs de l'abside proprement dite, où cette couche picturale est absente.

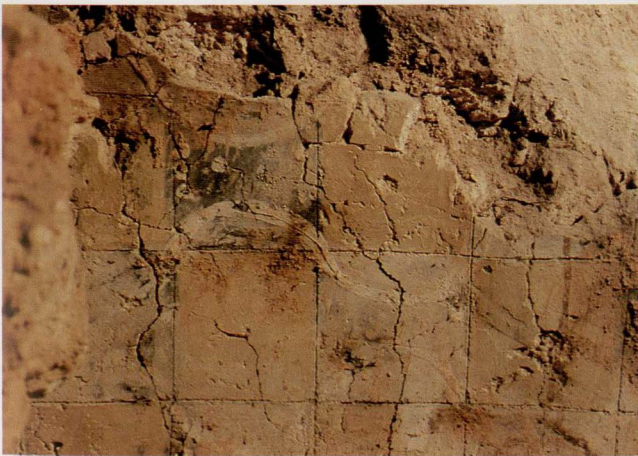
Baron, combles du chevet.

Le décor limité dans sa partie supérieure par un large bandeau de couleur rouge¹⁸, est formé par des carreaux colorés dans une palette de teintes naturelles allant du jaune clair au bistre, sur lesquels des lignes ondulées, soulignées par des points blancs, forment des sortes de peltes. Ce décor, d'allure très géométrique, a été préparé directement dans l'enduit frais, par une série d'incisions formant la trame des carreaux. Une étude complète reste à faire tant sur le plan technique que stylistique ; il s'agit de toutes façons du décor peint médiéval le plus ancien que nous possédions en Gironde, son dégagement complet est donc d'un intérêt extrême.

Combles du chevet : motifs géométriques de carrés aux contours incisés dans le mortier et sur lesquels des lignes blanches, soulignées par des points blancs, forment des sortes de peltes. Fin XI^e, début XII^e siècle. Cul de four de l'abside : voûte céleste, représentation du soleil et de la lune : XV^e - XVI^e siècle.

Signalons d'autre part une découverte faite en cours de travaux, dans la partie haute du mur de l'abside, au-dessus de la voûte du XII^e siècle. L'hémicycle conserve un décor peint, posé directement sur le mur de moellons du XI^e siècle, et donc indiscutablement daté de la même époque que la construction du mur ou un peu après ; dans tous les cas, ce décor est antérieur à l'érection du cul de four au XII^e siècle.

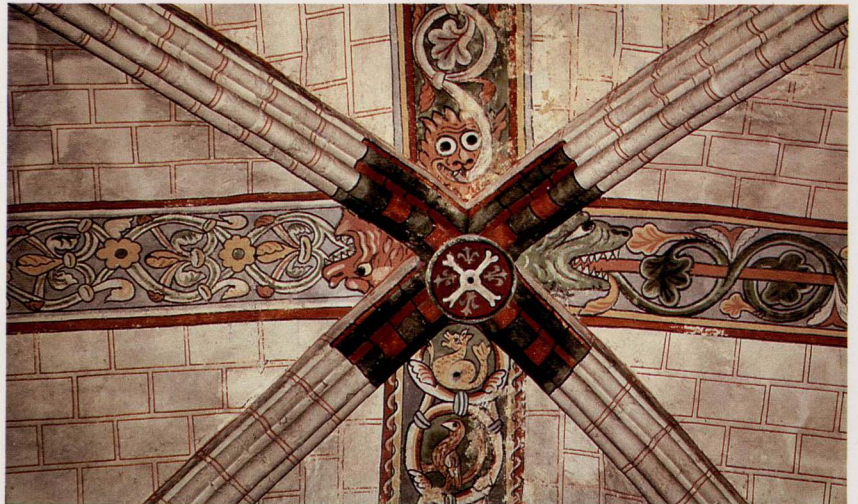
La Sauve. Eglise St Pierre.

Eglise Saint Pierre.

Peintures restaurées en 1860 appartenant à deux campagnes. La première concerne le chevet et la nef principale et forme un ensemble cohérent. Les scènes peintes concernent à la fois les saints patrons de l'Eglise, Saint Pierre, la Vierge, Saint Michel, Saint Jacques et le pèlerinage à Compostelle, évoqué directement par la présence de pèlerins portant bâtons et besaces et indirectement par celle des Rois

Mages aux pieds de la Vierge tenant l'Enfant. Le décor historié est complété au niveau des voûtes par des bandeaux décoratifs en position de liernes. On peut attribuer à ces peintures une date qui suit immédiatement la construction et le voûtement de l'Eglise, c'est-à-dire le second quart du XIII^e siècle.

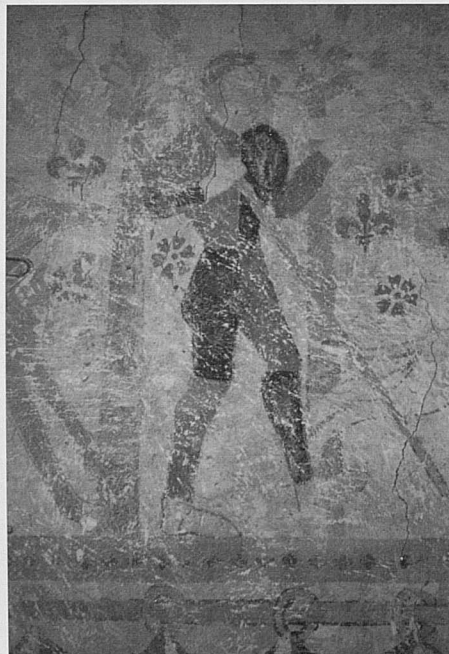
Château d'Arpaillan.

Scène de chasse parsemée de motifs au pochoir. Fleurs et fleurs de lys au-dessus d'une draperie soutenue par une tringle (XVI^e siècle).

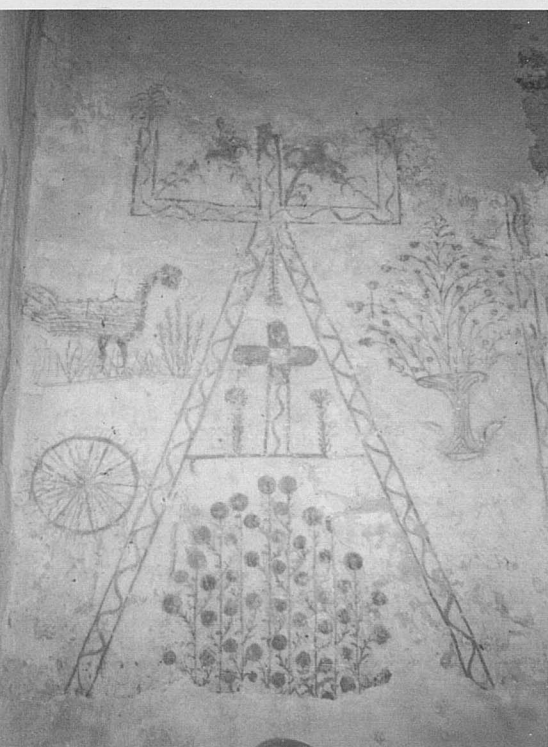
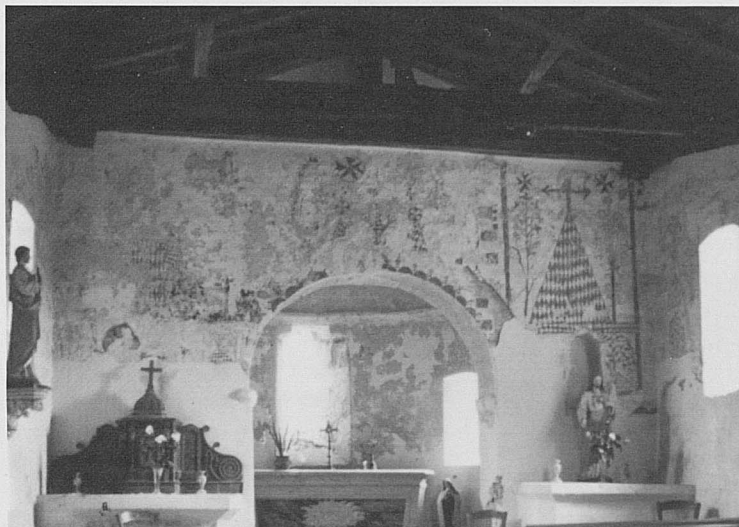
Nef : ensemble peint sur le mur de l'arc triomphal. Décor champêtre naïf de couleur rouge suivant un tracé général incisé dans le mortier. Date de 1622 découverte lors de la campagne de restauration de 1993.

Chœur : fragments de décor rouge sur enduit chaulé blanc.

Lorsque, par chance, comme c'est le cas à Saint Genis du Bois, une date apparaît, celle de 1622 — cela concerne d'ailleurs souvent des peintures de la fin du Moyen-Age ou du début de l'époque moderne — notre connaissance progresse et permet d'établir quelques points de repères sûrs. Ainsi, ce décor peint, aux formes géométriques simples, qui pourrait évoquer une tradition aniconique, est simplement, après la période tourmentée des Guerres de Religion, la manifestation de la continuité de la pratique du décor peint médiéval en milieu rural. Il cache la pierre des murs et exalte la Croix, Croix du Christ qui est, comme à Boisaugeais en Charente, le thème central du décor et Croix de Malte rappelant les occupants des lieux, les Templiers.

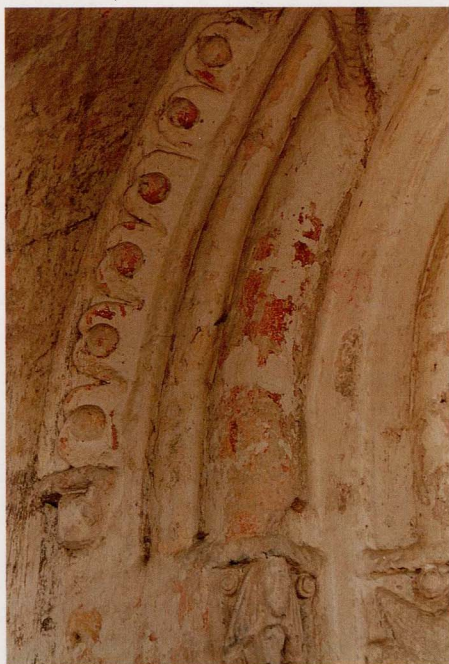
Espiet.

Sur la gauche du portail y compris les voussures de celui-ci et la niche à l'Ouest. Eléments très nettement conservés d'un chaulage et d'un décor peint ocre jaune, ocre rouge, ocre mauve (trace de litre extérieure).

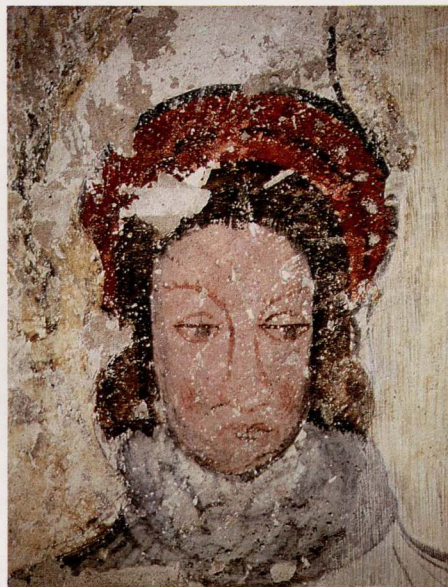
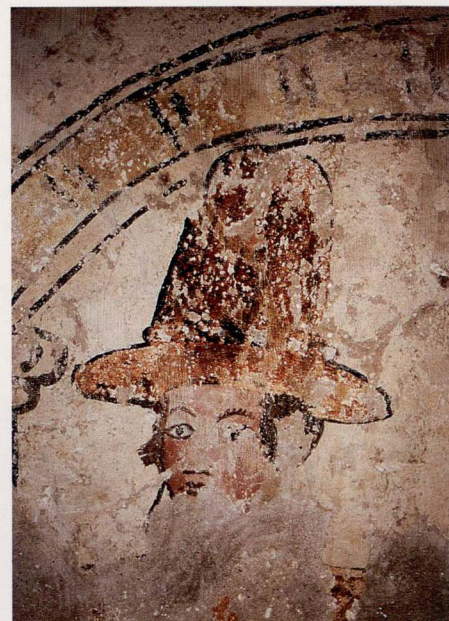
Là aussi, la totalité de cette modeste église était peinte. Sont conservés, au revers de la façade, un Baptême du Christ, puis sur le mur Sud de la nef, deux prophètes sous des arcatures et d'autres scènes en attente de leur dégagement. Sur le

mur Nord enfin, des corps nus dont l'anatomie est maladroitement esquissée, sont placés au milieu de belles flammes rougeoyantes. Ces hommes et ces femmes, nettement séparés en deux groupes, joignent les mains en signe de prière, et on comprend mieux leur attitude lorsqu'on déchiffre une inscription qui identifie la scène : il s'agit du Purgatoire. On peut alors penser que le mur Nord devait comporter un Jugement Dernier.

Le style de ces œuvres apparaît bien dans les visages du Christ, de Saint Jean-Baptiste ou de l'ange du Baptême du Christ : cils longs, yeux indiqués par un double trait en forme de croissant, physiognomies expressives... Les costumes, où l'on devine une fraise, nous conduisent également à proposer une date d'exécution dans la seconde moitié du XVI^e siècle. Ces peintures peuvent être rapprochées de la Crucifixion qui se trouve au revers de la façade occidentale de Saint Pierre de la Sauve-Majeure que l'on peut dater des années 1560 ou 1566.

Fragments d'un décor qui a certainement recouvert la totalité de l'intérieur de l'Eglise au Sud : deux prophètes sous des arcatures. A l'Ouest : Baptême du Christ. Au Nord : éléments du jugement dernier. XVI^e siècle.

Traces de décor d'appareillage, par des joints blancs, apparaissant sous le décor et donc antérieur à celui-ci.
