Un exemple de restauration associative : la commanderie hospitalière de Sallebruneau

PHILIPPE DORTHE
Président
des Recherches Archéologiques
Girondines

Un exemple de restauration associative :

La commanderie hospitalière de Sallebruneau

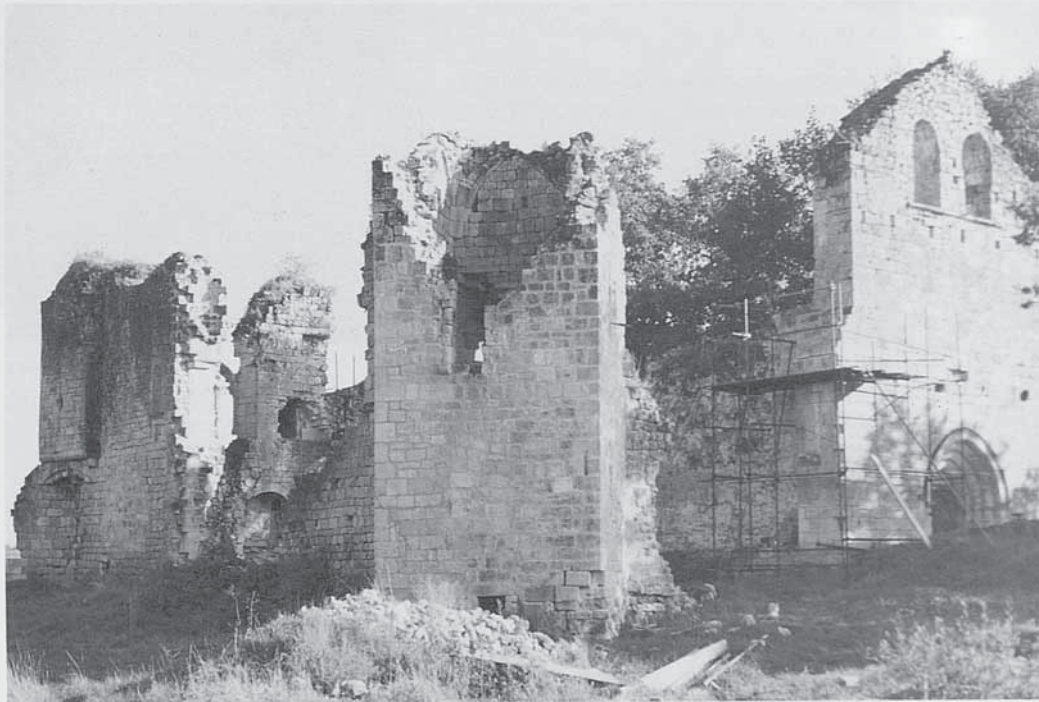
Le chevet, plat, est ouvert de trois baies en plein cintre (triplet) très ouvragées (pointes de diamant et entrelacs). Le chœur était encadré de quatre chapiteaux romans à décor végétal (retrouvés dans les éboulis de l'église). Ils étaient montés sur des colonnes, et servaient à soutenir les poutres de la charpente, l'église n'étant pas voûtée.

La maison forte, du XIV^e siècle, est de plan rectangulaire. Elle est flanquée au Nord-Ouest d'une tour carrée et au Sud-Est d'une échauguette d'angle, très massive, ouverte de trois arbalétrières cruciformes. Le mur Est est éclairé d'une fenêtre ogivale de type flamboyant, ouverte certainement au XV^e siècle.

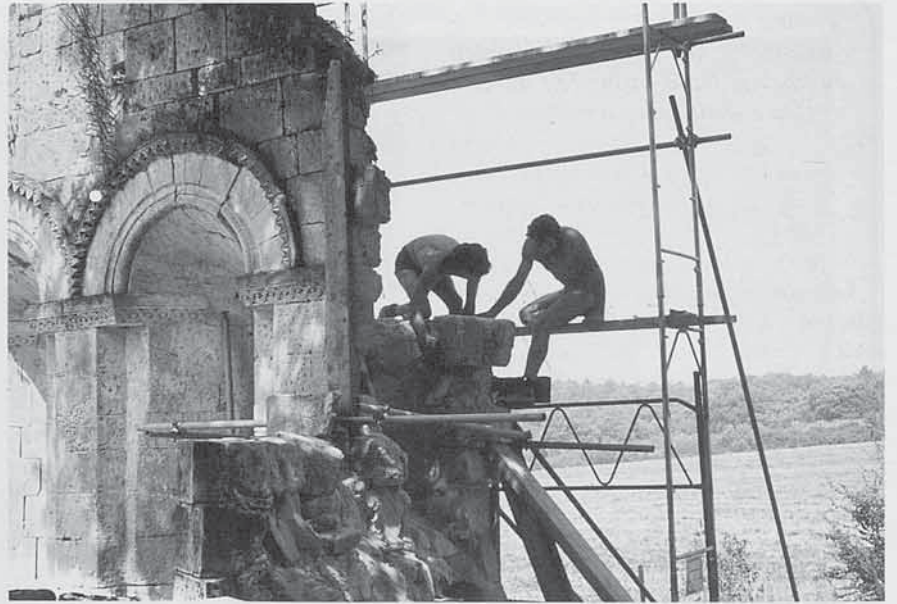
Travaux de restauration.

Un relevé pierre par pierre est effectué (calepinage), le démontage de tout le parement extérieur est exécuté et le remontage a lieu à partir de la fondation du chevet. Les pierres très endommagées sont retaillées. Après un mois de chantier, le chevet de Sallebruneau est sauvé. Ce travail a été réalisé en collaboration avec l'entreprise Cazenave, qui a opéré en formateur auprès des jeunes bénévoles.

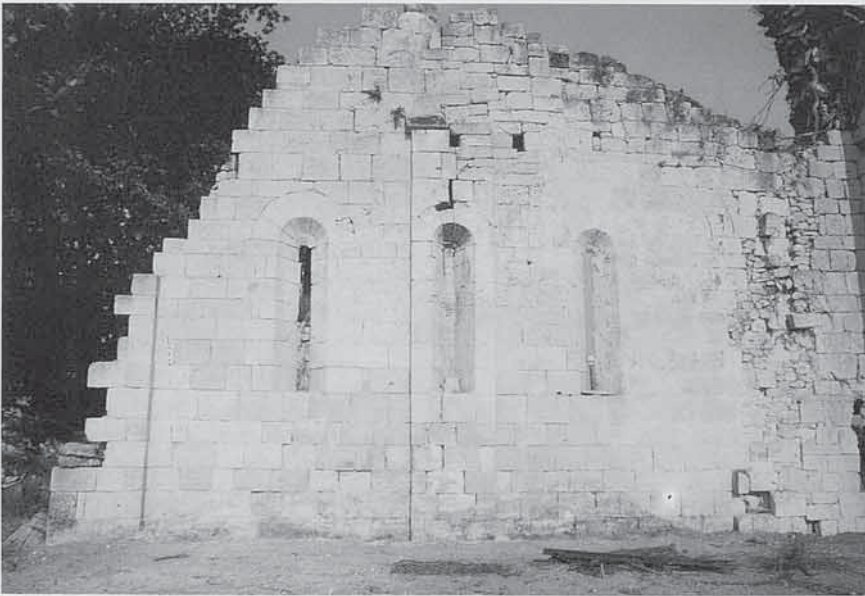
Le chevet après restauration.

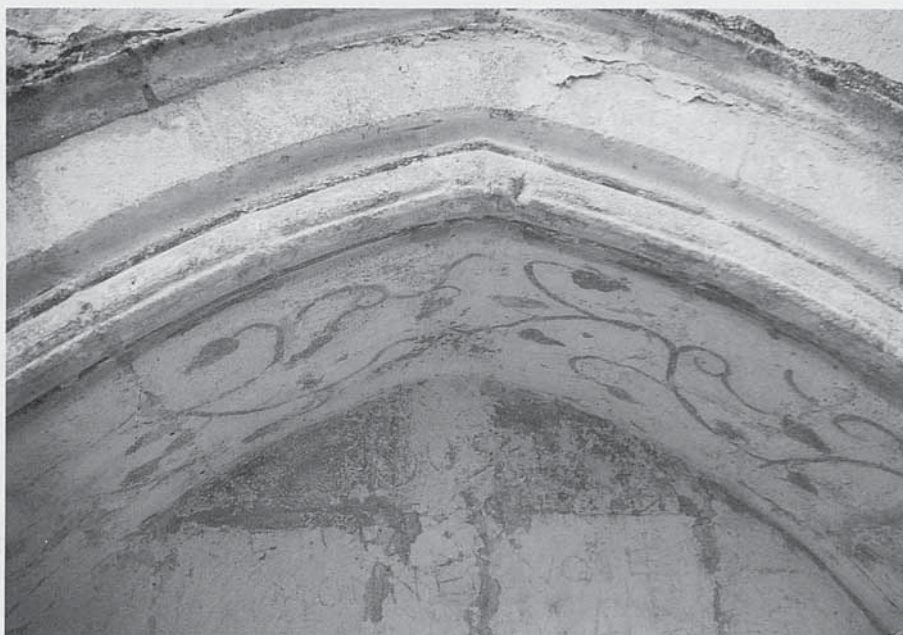
Les Fresques de l'Enfeu : décor végétal d'art naïf, avec feuilles de vigne et de lierre (ocres rouges et jaunes du XV^e siècle).

Fresque de l'enfeu.

Les cours se sont portés sur le diagnostic : écailles, boursouffures, disparition de l'enduit, fissure du mur, moisissure, piqûre ou purulence de la peinture. Puis sur la technologie des produits et outils : solvants, vernis, colle, silicate de soude... Ces cours sont aussitôt suivis de travaux pratiques.

Ce travail accompli aura permis de fixer les peintures et fresques de Sallebruneau qui, quoique modestes, ont encore le mérite d'exister.

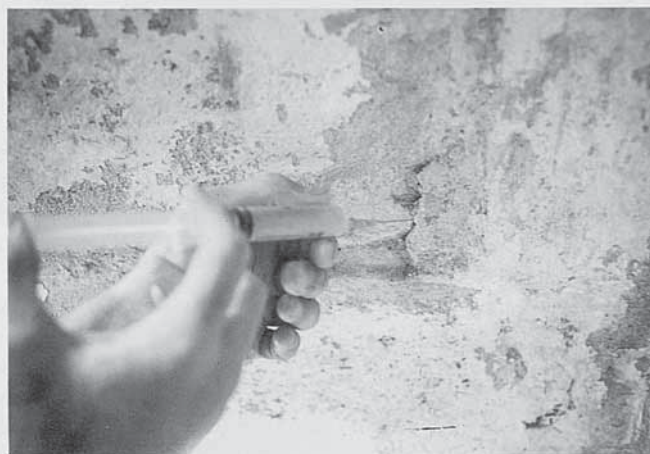
Intervention sur la fresque, injection de colle.

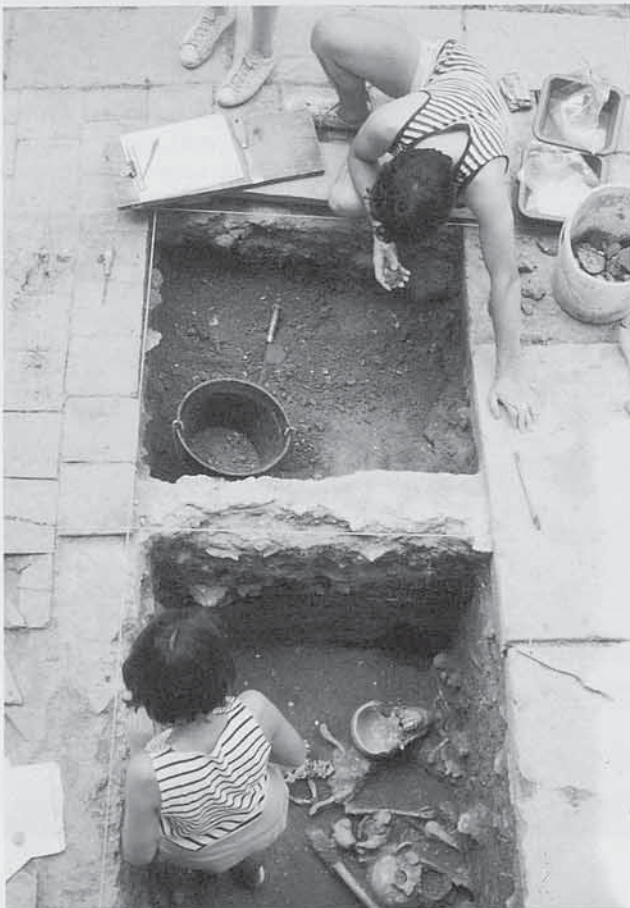
A l'occasion de l'installation d'un système de drainage sous le sol de l'église, nous avons pratiqué un sondage préalable destiné à connaître le sous-sol archéologique et à étudier un mur en petit appareil enclavé dans le mur du XII^e siècle.

« Ce sondage a permis trois constatations principales : 1. La présence de trois sépultures en pleine terre et de deux en cercueil, toutes parallèles au mur de la nef et placées face au chevet. Les sépultures en pleine terre

Sondage archéologique à l'intérieur de l'église.
